## **Estudio Geotécnico del desmorte situado entre los PP.KK. 89+075 al 89+450 (375 m) de la línea de de FF.CC. Valencia-Tarragona, en la localidad de Oropesa de Mar, provincia de Castellón.**

Manuel Bermejo Martínez. Prospección y Geotecnia, S.L. Geólogo. M.I.G.

Antonio Madrigal Fernández, Jefe de Área de Laboratorio Central y Geotecnia. Subdirección Adjunta de Calidad, Medio Ambiente y Sistemas. ADIF. Madrid. España.

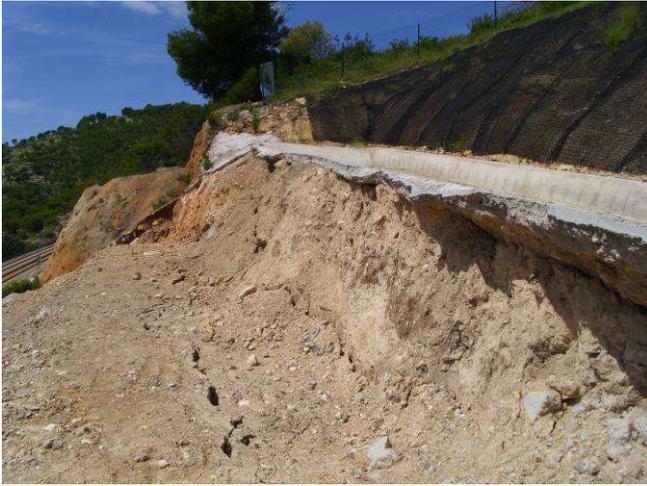
A principios del año 2010 se produjo un deslizamiento entre los PP.KK. 89+185 a 89+250 (65 m), cuyo material invadió la cuneta y llegó al pie de la banqueta de balasto. Además se produjeron una serie de daños en los elementos de drenaje y contención de la primera y segunda berma (fotos 1 y 2).

Foto 2: Escarpe en la cebecera del talud.

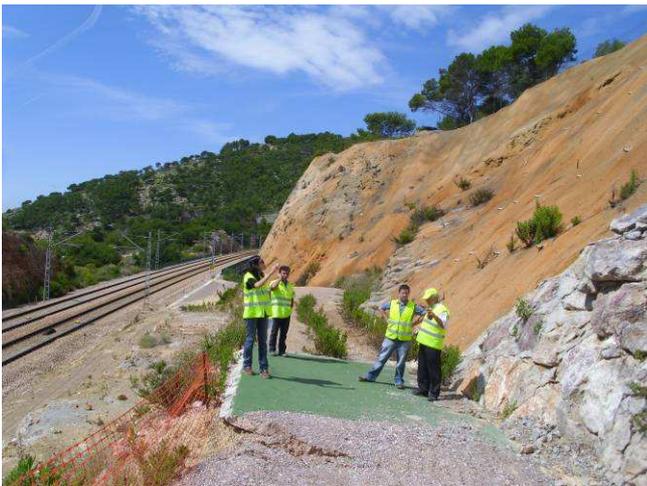
Foto 2: Desperfectos en la berma.

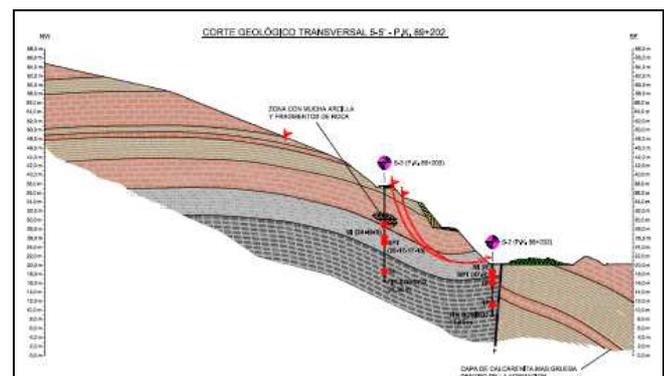
**Figura 5:** Perfil geológico de detalle en la zona del deslizamiento.

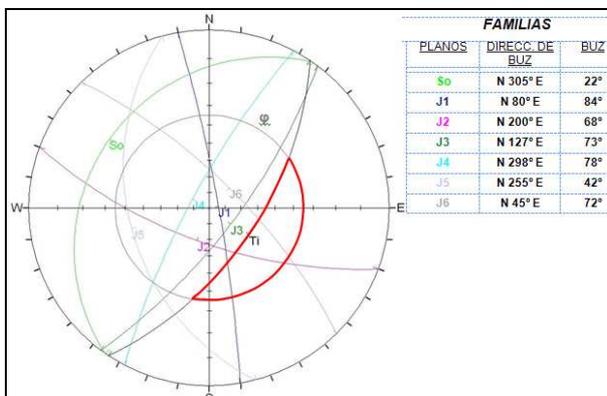
**Figura 6:** Análisis de inestabilidad realizado .

- No se observan mecanismos de inestabilidad de tipo estructural en el desmonte.
- La cuña formada por J2 y J6 podrá ser inestable cuando el buzamiento de los planos sea menor.
- No es de esperar un control estructural general del deslizamiento producido.
- El mecanismo de inestabilidad debe obedecer a una rotura en curva, característica de macizos rocosos intensamente fracturados.
- Se puede producir la caída de bloques y fragmentos de roca por alteración y meteorización de las juntas del macizo

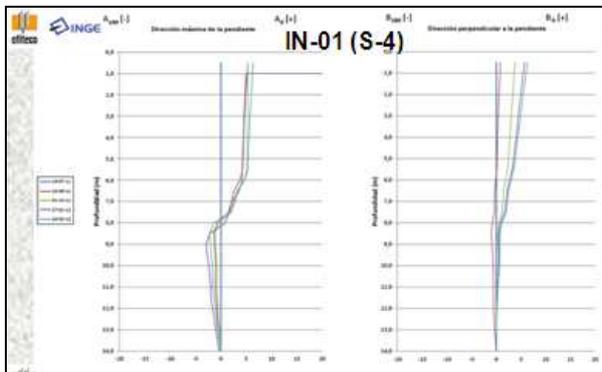
**Figura 7:** Registro del inclinómetro IN-1 instalado en el sondeo S-4.

- El inclinómetro IN-01: Muestra el movimiento principal entre 7 y 8 m de profundidad (3,55 mm) y es el más claro, con un desplazamiento total registrado en cabeza de 9,02 mm. Velocidad media de movimiento en cabeza es 1,49 mm/mes y 1,01 mm/mes a 7,0 m (en el periodo de auscultación 8 meses).
- El inclinómetro IN-02: Se ha detectado el mayor movimiento a 6 m de profundidad (4,54 mm) en sentido contrario al movimiento del talud. Desplazamiento total registrado en cabeza de 5,76 mm. La última lectura con valores muy similares a noviembre de 2011, en enero se produjo un error de lectura. Apenas se ha movido en tres meses. Velocidad media de movimiento en cabeza es 2,55 mm/mes y 1,48 mm/mes a 6,0 m (en el periodo de auscultación 8 meses). Datos no concluyentes.
- El inclinómetro IN-03: Comportamiento anómalo contrario al movimiento del talud,

En general solo el inclinómetro IN-01 muestra una tendencia clara pero escasa de movimiento, aproximándose los incrementos detectados entre lecturas a la precisión del aparato.

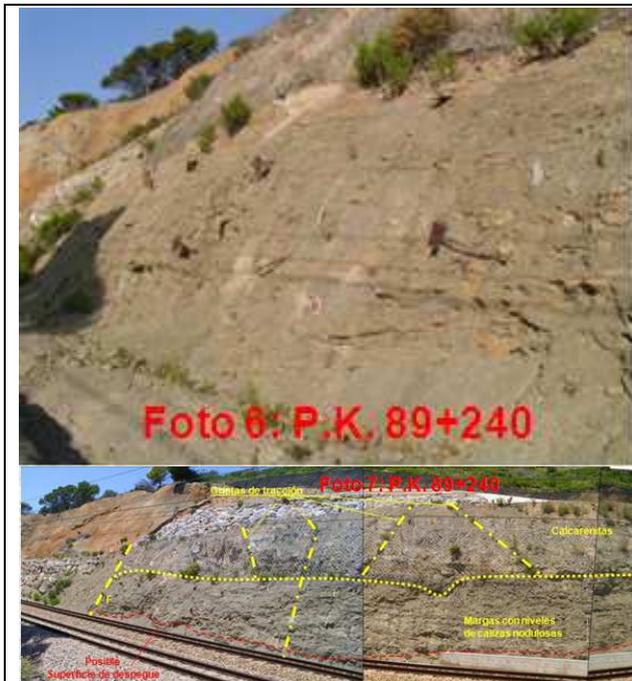
- Grietas de tracción laterales y centrales, de disposición paralela al sentido de movimiento, que afectan tanto al terreno natural, como a los rellenos antrópicos de las bermas y a las cunetas hormigonadas.
- Grietas de cabecera dispuestas perpendicularmente al sentido de movimiento, que también afectan tanto a los rellenos como al terreno natural.
- Hundimientos en las bermas y cunetas de hormigón.
- Lóbulos de derrame de material movilizado en la base del talud.
- Grietas en obras de protección existentes (escolleras, hormigón proyectado y tapizados con mortero de cemento), y abombamiento en alguna escollera.

- Rotura y desplazamiento de bulones en base del talud.
- Testigos abiertos instalados por técnicos de ADIF en la base del talud.
- Superficie de despegue en el pie del talud entre los PP.KK. 89+200 y 89+250. (Foto 4).
- Indicios de la existencia de grietas de tracción en la cabecera del talud y déficit de material. (Foto 4).

**Foto 4:** Arriba: Superficie de rotura y bulones rotos. Abajo: Patologías en el pie.

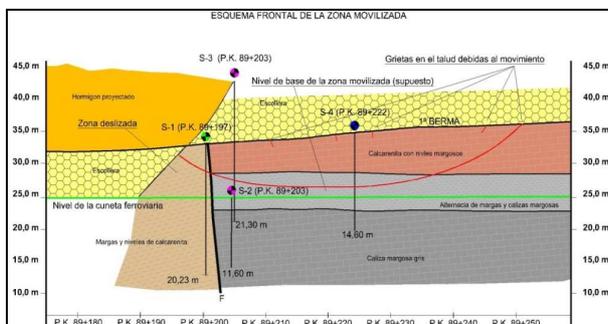
También se ha definido a nivel de detalle la rotura. Se trata de una **rotura circular** (figura 8), con control estructural al conectarse diaclasas. Este tipo de rotura se produce en macizos rocosos intensamente fracturados (comportamiento isótropo). Existen capas margosas (unidades MCC y MCM) que favorece la generación de este tipo de inestabilidades.

**Figura 8:** Esquema del modelo de rotura de tipo circular.

de nuevos movimientos. El espesor máximo de material movilizado es de unos 8 m (IN-01) y presenta un escarpe en cabecera bien diferenciado en la segunda berma. Se ha podido apreciar la salida de la superficie de despegue en la base del talud.

La superficie de rotura se localiza en la unidad M-CM, en la que se obtienen unos valores de golpeo SPT de  $N = 31-32$  y, según el ensayo de corte directo, una cohesión mínima de  $c' = 0,32 \text{ Kp/cm}^2$  y un ángulo de fricción mínimo de  $\Phi' = 17,4^\circ$ .

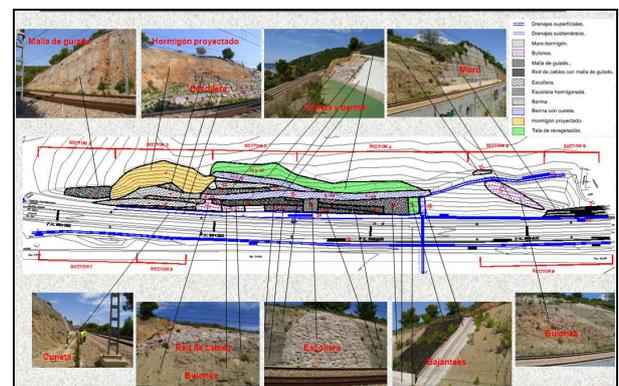
Por último se han definido las obras de drenaje y contención existentes en el talud. La gran cantidad de obras de protección y drenaje aplicadas al desmonte dificultan la observación directa del terreno en la zona deslizada y en ocasiones aportan peso en la cabecera de la zona deslizada (figura 9).

**Figura 9:** Plano gráfico de las medias de contención y drenaje existentes en el talud.

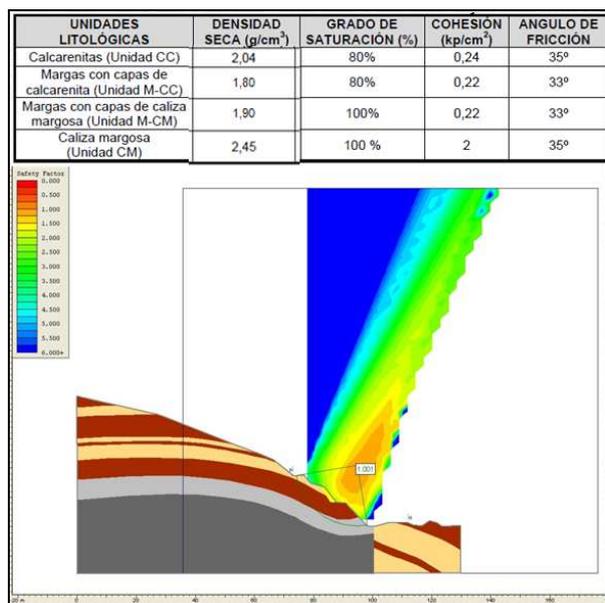
Se han realizado una serie de análisis de estabilidad con el programa Slide (figura 10). El **equilibrio límite se alcanza en los materiales con un comportamiento más friccional** (menos cohesión y mayor ángulo de rozamiento interno).

**Figura 11:** Análisis de estabilidad realizado en la condición de equilibrio límite

Se ha aumentado el grado de saturación en agua. Las litologías situadas estratigráficamente por encima (calcarentita y margas con capas de calcarenita) se les ha adjudicado un grado de saturación del 80%, y las litologías estratigráficamente inferiores (caliza margosa y margas con capas de caliza margosa) se les ha designado un grado de saturación del 100%. **Sin saturación no es posible la inestabilidad del talud y la ladera.**

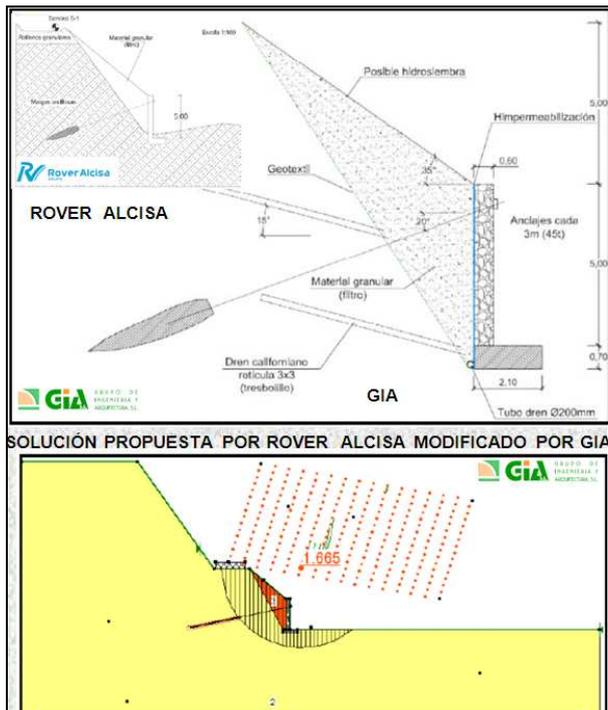
**Figura 11:** Solución propuesta por ROVER ALCISA y modificada por GIA.

La empresa ROVER ALCISA S.A. propone un muro en "L" de hormigón para la estabilidad del talud situado en su pie. El muro tendrá una altura de 5,0 m y una anchura de 0,60 m. La zapata de cimentación tiene una anchura de 2,10 m y 0,7 m de canto (figura 11).

Proponen una serie de modificaciones y recomendaciones para el muro en "L" estas son (figura 11):

- Perforar drenes californianos en el talud para alivio de las subpresiones, conectados con la red de drenaje del trasdós del muro. La longitud de los drenes es de 8,0 m con un ángulo de inclinación de 15°. Dos filas dispuestas al tresbolillo en una retícula de 3 x 3 m.
- En el trasdós del muro relleno de gravas permeables que conectaran con el tubo dren de fondo.
- Anclajes dispuestos cada 3,0 m con una carga de tensado de 45 t (longitud libre de 8,0 m y longitud del bulbo de anclaje 8,5 m). Para reducir los esfuerzos de flexión y aumentar el factor de seguridad frente al deslizamiento (FS = 1.665).
