## **Estudio Geotécnico del desmorte situado entre los PP.KK. 89+075 al 89+450 (375 m) de la línea de de FF.CC. Valencia-Tarragona, en la localidad de Oropesa de Mar, provincia de Castellón.**

Manuel Bermejo Martínez. Prospección y Geotecnia, S.L. Geólogo. M.I.G.

Antonio Madrigal Fernández, Jefe de Área de Laboratorio Central y Geotecnia. Subdirección Adjunta de Calidad, Medio Ambiente y Sistemas. ADIF. Madrid. España.

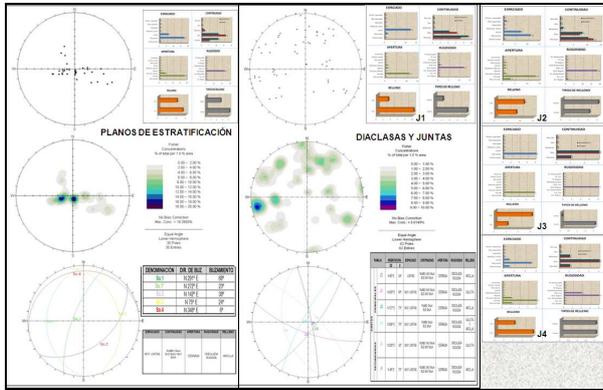
**Figura 5:** Caracterización de las discontinuidades .

Se han definido y caracterizado cuatro familias de discontinuidades y los planos de estratificación con cuatro orientaciones distintas (figura 6), con proyección estereográfica y el programa DIPS.

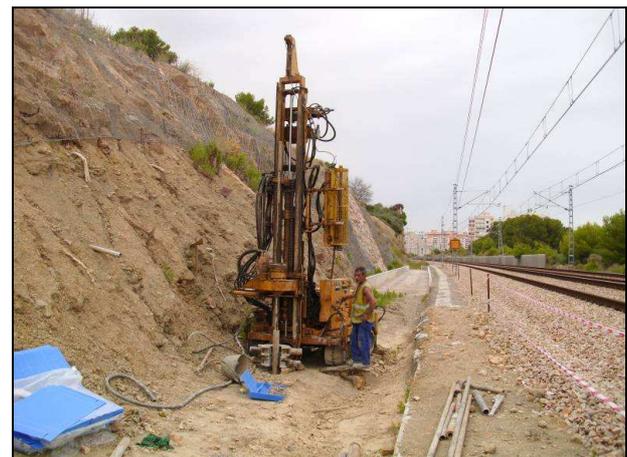
**Foto 3:** Sondeo S-2 en la plataforma ferroviaria.

Se han realizado tres sondeos y hay información de uno adicional (Foto 3). En los sondeos se han instalado inclinómetros y piezómetros.
